**RAPPORT D'ENQUÊTE AÉRONAUTIQUE**  
**A03O0285**

**PERTE DE PUISSANCE MOTEUR ET ATERRISSAGE FORCÉ**

**DU CESSNA 172N C-GZLJ**  
**EXPLOITÉ PAR TORONTO AIRWAYS LIMITED**  
**2 NM AU SUD-SUD-EST DE L'AÉROPORT MUNICIPAL**  
**DE TORONTO/BUTTONVILLE**  
**À TORONTO (ONTARIO)**  
**LE 9 OCTOBRE 2003**

Rapport numéro A03O0285

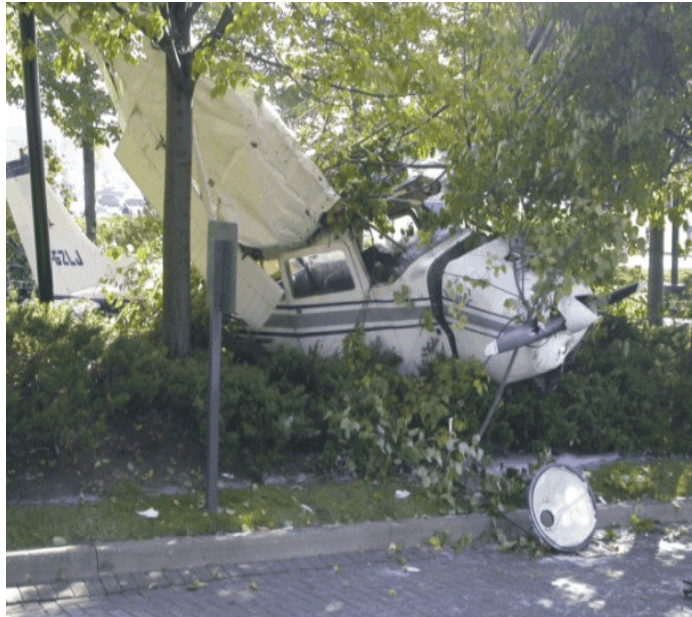
**Photo 1.** Épave de l'avion sur le lieu de l'accident

1. Le pilote n'est pas parvenu à trouver un terrain d'atterrissage convenable et il a volontairement fait décrocher l'avion dans les arbres, ce qui a lourdement endommagé l'appareil.

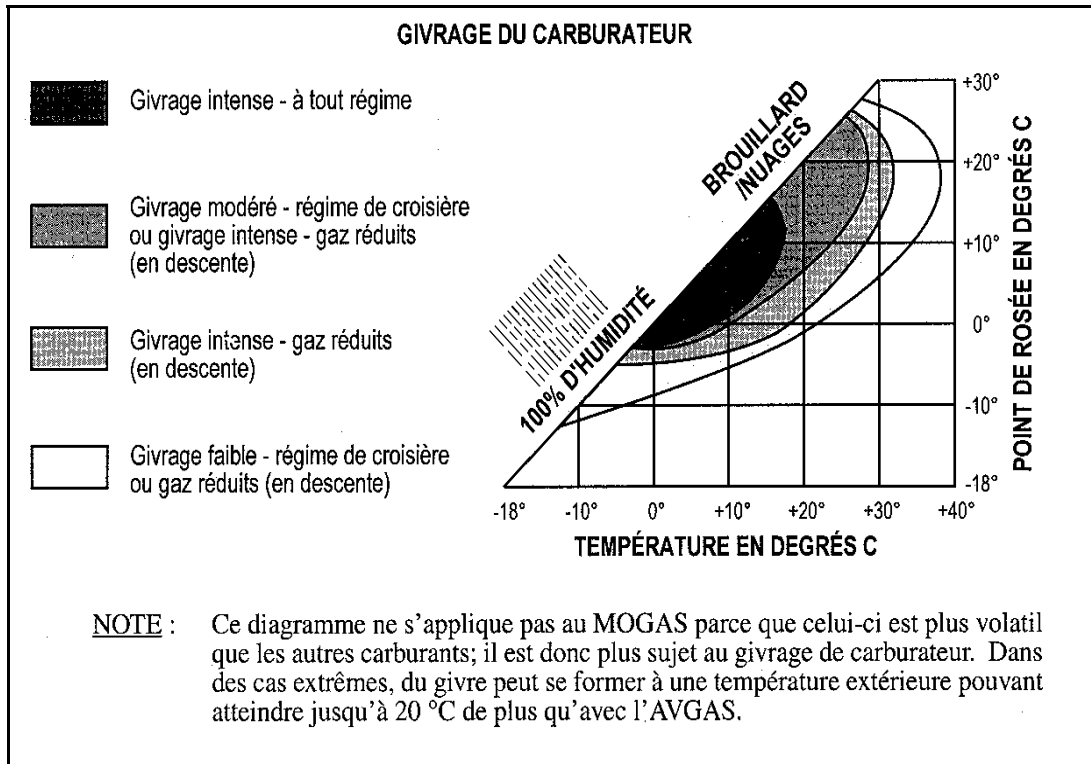
## Annexe A - Tableau de givrage du carburateur<sup>2</sup>

On a utilisé le tableau de givrage du carburateur (annexe A) comme guide pour déterminer si des conditions de givrage avaient été présentes pendant le vol. En recherchant le point d'intersection entre les valeurs de température et de point de rosée sur le diagramme, on a déterminé qu'il y avait des conditions de givrage modéré au moment du vol. On a également déterminé que le personnel de maintenance de l'exploitant avait été confronté à des problèmes de givrage du carburateur pendant des points fixes à pleine puissance effectués sur des avions semblables.

Les conditions météorologiques ont joué un rôle dans le présent accident, puisque les valeurs de la température extérieure et du point de rosée étaient dans la plage où un givrage modéré du carburateur pouvait se produire. Après que le moteur a commencé à perdre de la puissance, le pilote a réagi en mettant le réchauffage du carburateur en marche, conformément aux procédures normales, mais il n'a pas attendu suffisamment longtemps pour que l'air chaud ait le temps d'éliminer la glace qui s'était formée. La perte de puissance supplémentaire qui a accompagné la mise en marche du réchauffage du carburateur était prévisible. Le rendement du moteur a continué à se détériorer à mesure que la glace continuait de s'accumuler.
